Comité de Estudio A1 – MÁQUINAS ELÉCTRICAS ROTATIVAS

REPARACIÓN DE ANILLO DE DESCARGA DE LAS UNIDADES HIDROGENERADORAS KAPLAN DE LA CHY.

ALFREDO DANIEL ARCE G. *
Entidad Binacional Yacyreta
Paraguay

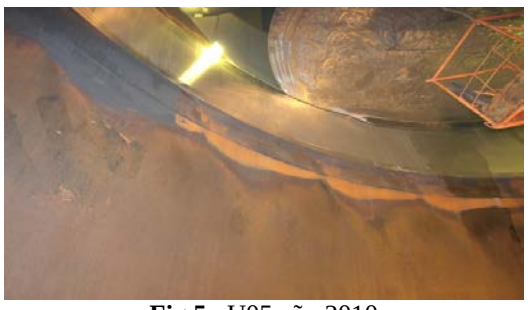
Fig 5. U05 año 2010

Luego en una sgte. etapa se utilizó masillas de base epoxy-cerámicas que son mecanizables y específicas para superficies que sufren cavitación, en este proceso se tuvieron buen resultado ya que la cavitación en las zonas masilladas era bastante bajo, pero no detenía el efecto corrosivo. Se encontraron situaciones que la masilla estaba pero por debajo de la masilla la chapa había sido carcomida.

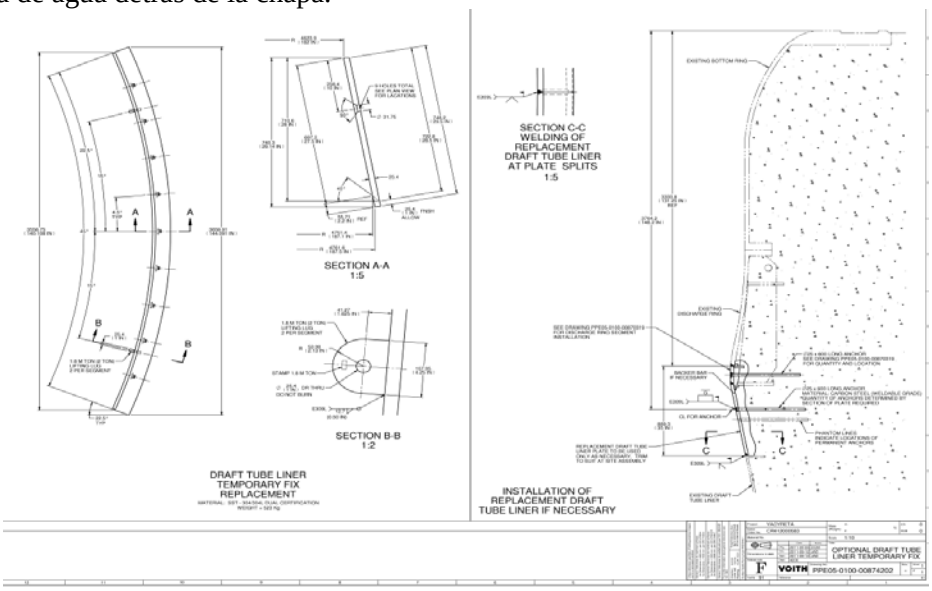
Fig. 7. Detalles de anillo de refuerzo

Estos intentos no tuvieron buenos resultados ya que en periodos cortos de operación los AD así reparados (la U14 por ejemplo) volvieron a romperse y de manera aún peor.

En un sgte. intento se colocó un "anillo de refuerzo" (rigidizador sugerido por las Universidades y modificado por el fabricante) en la parte inferior del AD con la intención de aumentar la masa del AD en la zona afectada por los esfuerzos generados por la vibración generada por la presencia de agua detrás de la chapa.
